Die Entfesselung der Schunter

Ein unspektakulärer Tieflandfluss, den außerhalb Niedersachsens kaum jemand kennt – doch umfassende Rückbaumaßnahmen machen die Schunter zu einem Vorzeigeprojekt für Renaturierung. Nicht nur beim Winterhochwasser 2023/2024 zeigten die Maßnahmen bereits Wirkung. VON GERHARD TROMMER

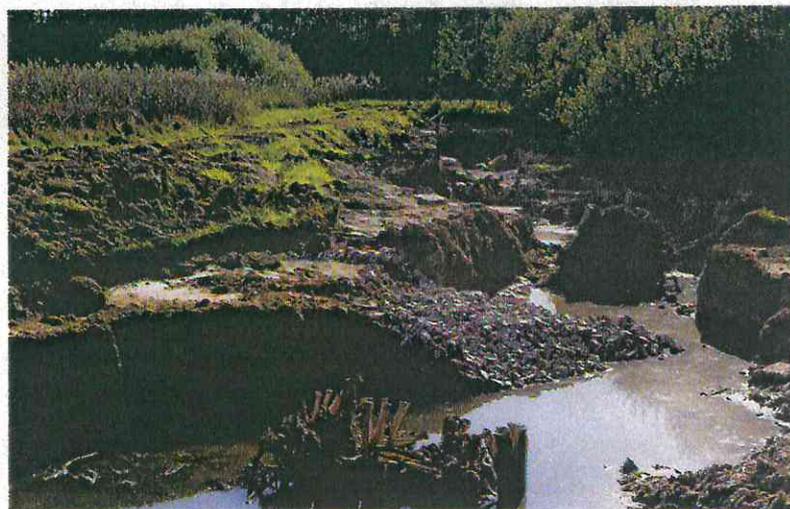
Durch Ausbaggern sowie den Eintrag von Steinschüttungen und Wurzelhindernissen neu angelegtes Gerinne in den Stemmwiesen soll verbesserte Habitatbedingungen schaffen.

Das neue Gewand entstand durch die Beseitigung von Sohlabstürzen, Ausbaggerungen von Flutgerinnen und Umflutungen. Viele Abschnitte der Schunter wurden neu gestaltet. In die Sohle des Flusses wurden Kiese und Bruchsteine, zum Beispiel aus Diabas, eingebracht. Mit eingelegten Feldsteinreihen wurden Strömungsverhältnisse verbessert und Fische angelockt, denn die Verwirbelungen reichern das Wasser mit Sauerstoff an. Die Wassergüte verbesserte sich durchschnittlich um eine Stufe von III

Flussabwärts folgen zwischen den Ortschaften Flechtorf und Lehre die etwa 80 Hektar umfassenden Stemmwiesen der Stiftung Naturlandschaft. Ein steiler bewaldeter Prallhang zwingt dort den Fluss zu einer Biegung nach Südwesten. Dort haben Bagger ein größeres Flutgerinne reaktiviert und die Ufer so abgeflacht, dass Hochwasser schneller in die Wiesen fluten und dort zurückgehalten werden kann. Das nach alten Karten reaktivierte Gerinne bildet den neuen Flusslauf und wird auch hier durch eine Sohlrampe aus Steinschüttungen aus dem begradigten Hauptgerinne mit Wasser versorgt. Der neue Flusslauf verschwindet hinter den Wiesen in einem Stück Wald, sodass Fische wieder durch Wald schwimmen können. Man sieht nicht mehr, dass auch dort Bagger und Planierarbeiten kleine Mäander angelegt, Steinschüttungen und Wurzelstubben ins Gerinne eingebracht haben. Ein vom Wasser durchströmter Bruchwald entsteht. Den bewohnen nicht nur Fische wie das Bachneunauge, sondern auch europäische Flusskrebse, Otter und Eisvögel, jüngst auch Biber. Dort darf nicht geangelt werden. Kraniche brüten wieder in der Nähe, denn neben dem Gerinne sind flache Tümpel gebaggert worden, Laichgründe für Amphibien. Aber auch Reiher, Graugänse, Schwäne und Wildschweine stellen sich dort ein. In Flechtorf brütet seit ein paar Jahren wieder der Weißstorch. Der findet in den Wiesen, die durch Schafbeweidung und Mahd für Wiesenbrüter wie den Wachtelkönig offengehalten werden, Nahrung.
